# Ζημιές σε κουζινέτα

1η έκδοση 05.2017  
Αρ. προϊόντος 50 003 859-16

**Σύνταξη:**  
Motorservice, Technical Market Support

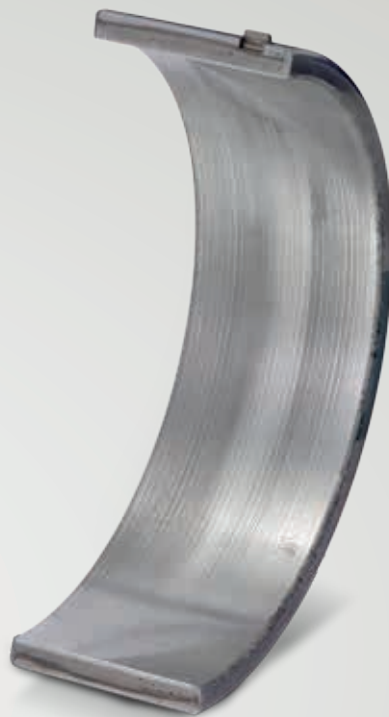
- Γυαλιστερά, λεία ίχνη επαφής στην περιοχή κύριου φορτίου
- Μαλακή εκκίνηση και τερματισμός
- Δομή επεξεργασίας του εδράνου ακόμα αναγνωρίσιμη

Κάτω κύριο κουζινέτο  
Σύνθετο υλικό χάλυβα-αλουμινίου  
(χωρίς επίστρωση)

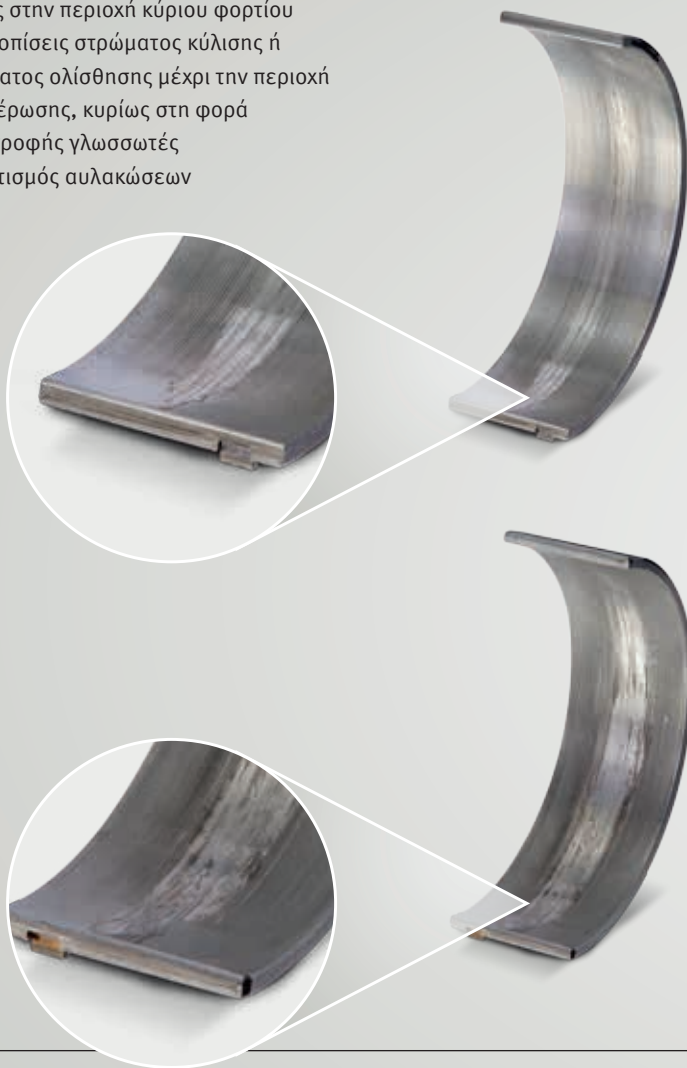
- Γυαλιστερά, λεία ίχνη τριβής μείξης κυρίως στην περιοχή κύριου φορτίου
- Μετατοπίσεις στρώματος κύλισης ή στρώματος ολίσθησης μέχρι την περιοχή ελευθέρωσης, κυρίως στη φορά περιστροφής γλωσσωτές
- Σχηματισμός αυλακώσεων

Κουζινέτο μπιέλας πλευράς καβαλέτου από σύνθετο υλικό χάλυβα-αλουμινίου

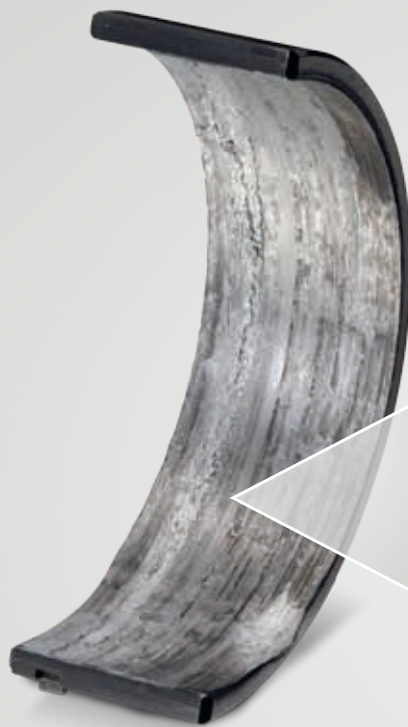
- Αποφλοιωμένες περιοχές υλικού
- Έντονος σχηματισμός αυλακώσεων και παραμόρφωση
- Ελευθέρωση, τραχιά όψη και σπασίματα
- Η πρόσπτωση διαστολής είναι ορατή με γυμνό μάτι συγκριτικά με τα γειτονικά κουζινέτα χωρίς φθορά τελικού σταδίου
- Ενδείξεις υπερθέρμανσης: Π.χ. τήγματα του υλικού εδράνου και αποχρωματισμοί, συχνά εμφανίζονται σε συνδυασμό με φθορές τελικού σταδίου

Κάτω κύριο κουζινέτο  
Σύνθετο υλικό χάλυβα-αλουμινίου

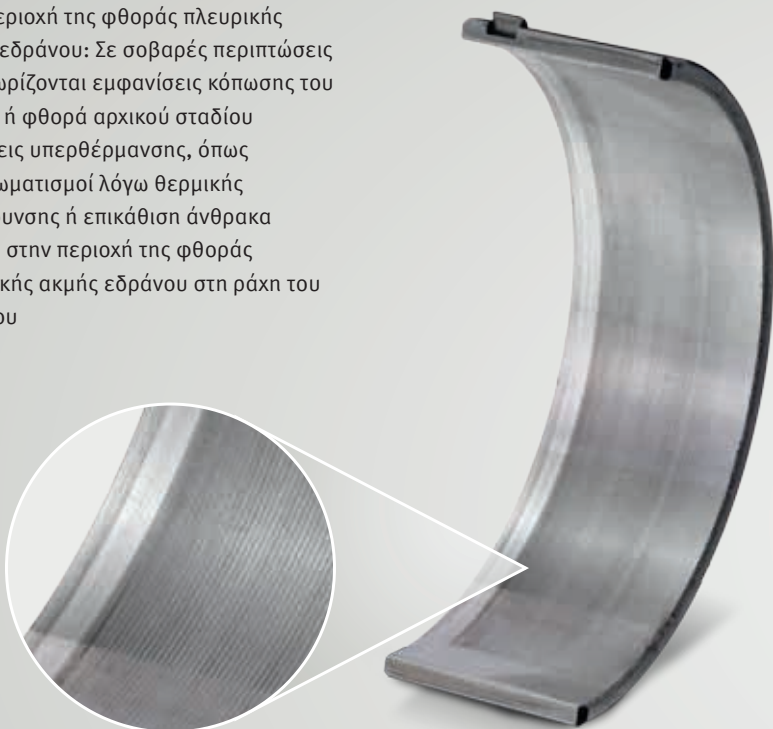
- Γυαλιστερές, ανοιχτόχρωμες λωρίδες φθοράς, μονόπλευρα στην ακμή του εδράνου
- Στην περιοχή της φθοράς πλευρικής ακμής εδράνου: Σε σοβαρές περιπτώσεις αναγνωρίζονται εμφανίσεις κόπωσης του υλικού ή φθορά αρχικού σταδίου
- Ενδείξεις υπερθέρμανσης, όπως αποχρωματισμοί λόγω θερμικής επιβάρυνσης ή επικάλυψη άνθρακα λαδιού στην περιοχή της φθοράς πλευρικής ακμής εδράνου στη ράχη του εδράνου

Κάτω κύριο κουζινέτο από σύνθετο υλικό χάλυβα-αλουμινίου

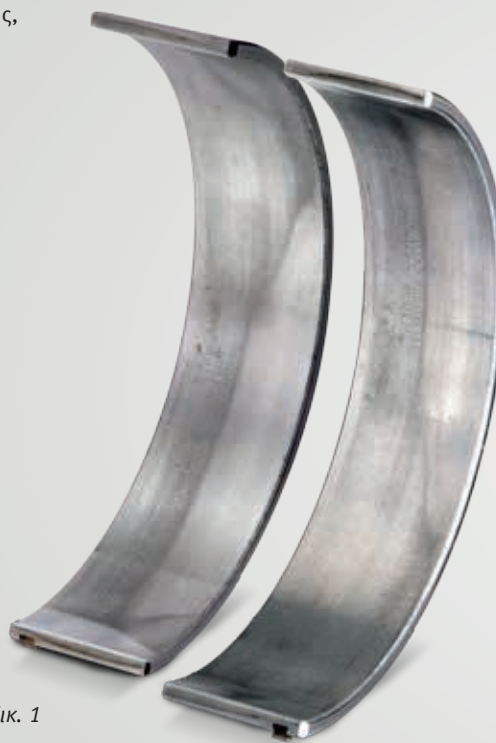
Εικ. 1

- Γυαλιστερές, ανοιχτόχρωμες λωρίδες φθοράς – μονόπλευρα στο επάνω και κάτω τμήμα σε απέναντι σημεία
- Στην περιοχή της φθοράς πλευρικής ακμής εδράνου: Αναγνωρίζονται πιθανώς εμφανίσεις κόπωσης του υλικού ή φθορές αρχικού σταδίου
- Πιθανές παρουσιάσεις υπερθέρμανσης, όπως αποχρωματισμοί λόγω θερμικής επιβάρυνσης ή επικάθιση άνθρακα λαδιού στην περιοχή της φθοράς πλευρικής ακμής εδράνου στη ράχη εδράνου

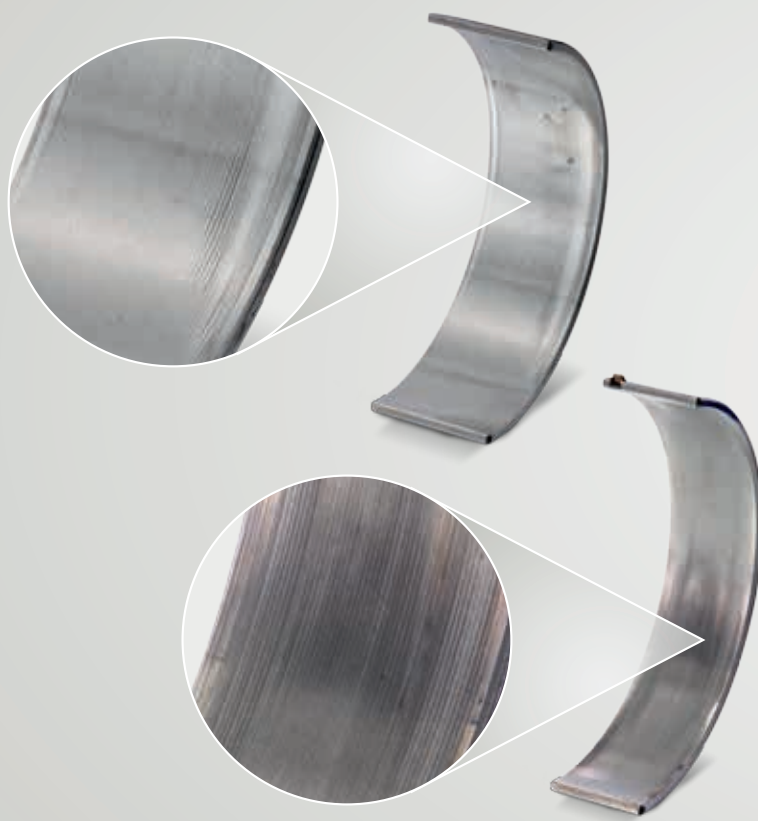
- Γυαλιστερές, ανοιχτόχρωμες λωρίδες φθοράς – αμφίπλευρα στις ακμές εδράνων
- Στην περιοχή της φθοράς πλευρικής ακμής εδράνου: Αναγνωρίζονται πιθανώς εμφανίσεις κόπωσης του υλικού ή φθορές αρχικού σταδίου
- Πιθανές παρουσιάσεις υπερθέρμανσης, όπως αποχρωματισμοί λόγω θερμικής επιβάρυνσης ή επικάλυψη άνθρακα λαδιού στην περιοχή της φθοράς πλευρικής ακμής εδράνου στη ράχη εδράνου

Κουζινέτο μπιέλας πλευράς καβαλέτου  
Σύνθετο υλικό χάλυβα-αλουμινίου

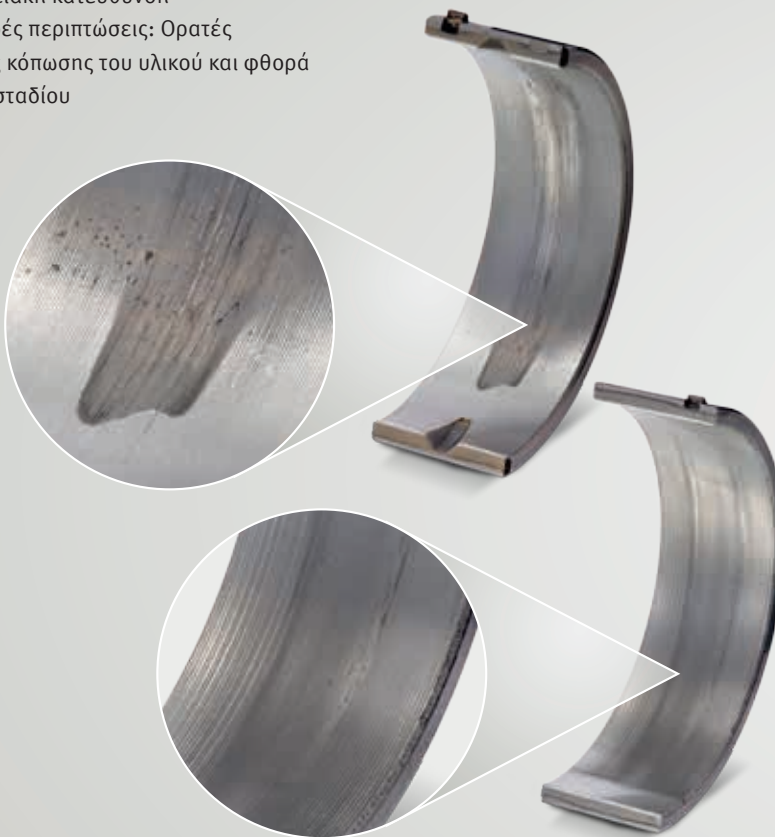
Σε αυτήν την περίπτωση αναγνωρίζεται μια έντονη εικόνα επαφής στο κέντρο του εδράνου με έξοδο προς την ελευθέρωση. Ως προς τη μορφή η εικόνα επαφής αντιστοιχεί σε φθορά προσαρμογής-ρονταρίσματος.

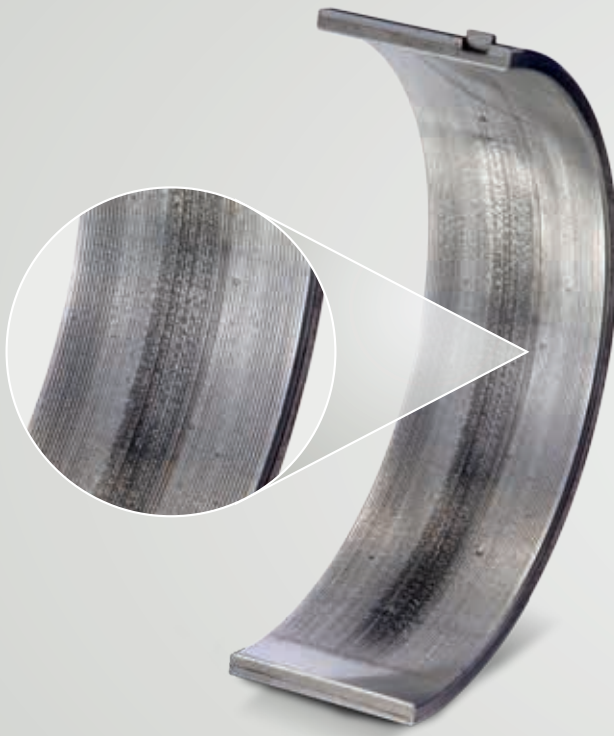
- Φθορά σε μορφή λωρίδων στο κέντρο του εδράνου στη συνέχεια της εγκοπής λαδιού – στην κεφαλή μπιέλας και στα δύο κουζινέτα στην περιοχή της οπής λαδιού στον φορέα
- Εν μέρει με περιμετρικές γρατζουνιές
- Λιγότερα φθαρμένα περιθώρια εδράνων
- Στενή περιορισμένη ζώνη φθοράς
- Σε σοβαρές περιπτώσεις: Ορατές ενδείξεις κόπωσης του υλικού και φθορά αρχικού σταδίου

Κάτω κύριο κουζινέτο  
Σύνθετο υλικό χάλυβα-αλουμινίου

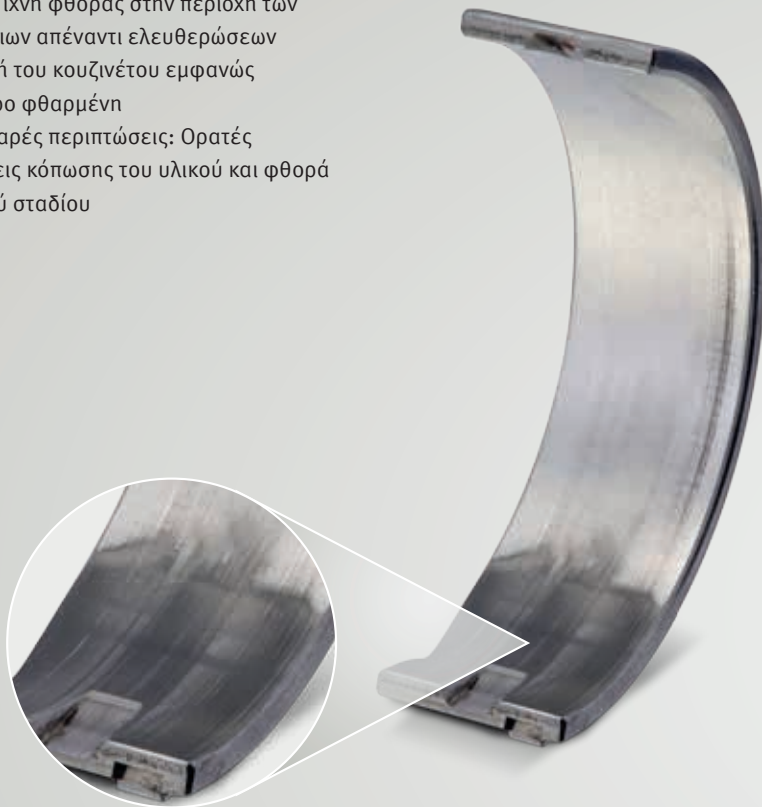
- Έντονα ίχνη φθοράς στην περιοχή των διαγώνιων απέναντι ελευθερώσεων
- Κορυφή του κουζινέτου εμφανώς λιγότερο φθαρμένη
- Σε σοβαρές περιπτώσεις: Ορατές ενδείξεις κόπωσης του υλικού και φθορά αρχικού σταδίου

Κάτω κύριο κουζινέτο  
Σύνθετο υλικό χάλυβα-αλουμινίου

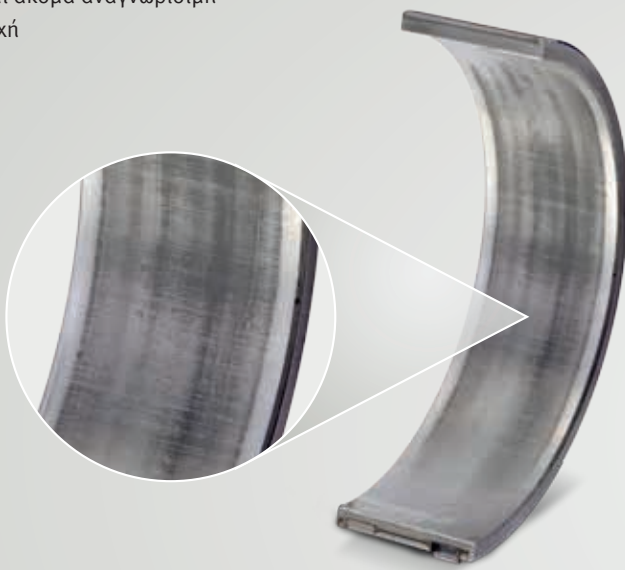
- Λεπτές λωρίδες χωρίς φθορά στις ακμές του εδράνου
- Δεν είναι ορατά ίχνη αμαύρωσης σε αυτήν περιοχή
- Η δομή επεξεργασίας του εδράνου από την κατασκευή είναι ακόμα αναγνωρίσιμη σε αυτήν την περιοχή
- Αναγνωρίζεται εμφανής οριοθέτηση μεταξύ λωρίδων χωρίς φθορά και φθαρμένης περιοχής

Κάτω κύριο κουζινέτο  
Σύνθετο υλικό χάλυβα-αλουμινίου

Αναγνωρίζονται δύο λωρίδες χωρίς φθορά στις ακμές εδράνου χωρίς ορατά ίχνη επαφής. Το υπόλοιπο μέρος του εδράνου παρουσιάζει έναν ελαφρά υπόμαυρο αποχρωματισμό, πιθανή συνέπεια οξείδωσης ή φθοράς.

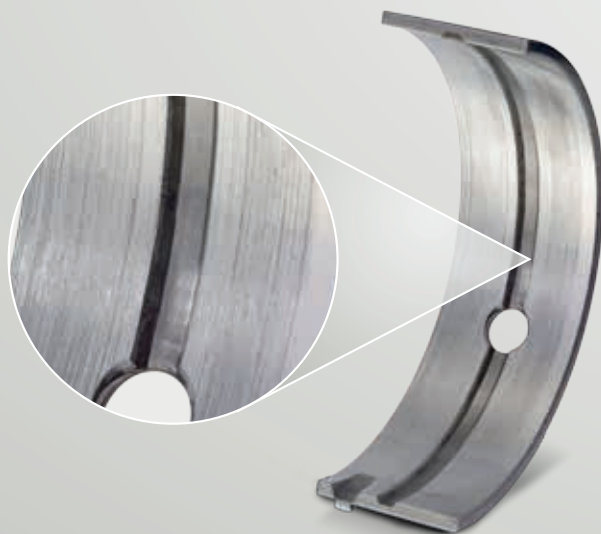
Επάνω κύριο κουζινέτο  
Σύνθετο υλικό χάλυβα-αλουμινίου

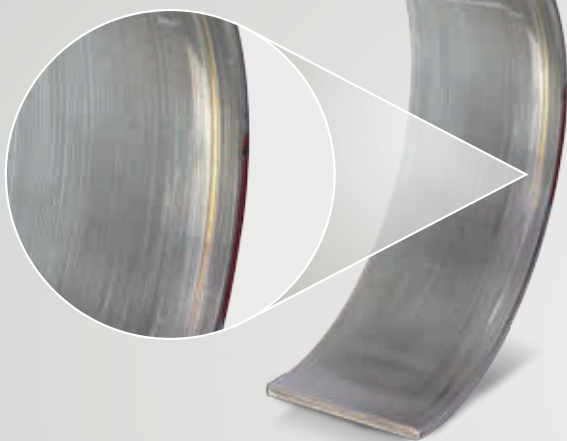
- Εσοχές σε μορφή ραβδώσεων στην κατεύθυνση ολίσθησης με εξογκώματα υλικού στα περιθώρια
- Εξομάλυνση προεξοχών εν μέρει ξανά λόγω φθοράς, ανοιχτόχρωμη γυαλάδα
- Συνήθως μαζί με τον σχηματισμό αυλακώσεων ή εγκλεισμένων σωματιδίων στον στροφαλοφόρο άξονα ή σε γειτονικά έδρανα

Κουζινέτο μπιέλας πλευράς στελέχους μπιέλας  
Σύνθετο υλικό χάλυβα-ορείχαλκου με επίστρωση καθοδικού ψεκασμού

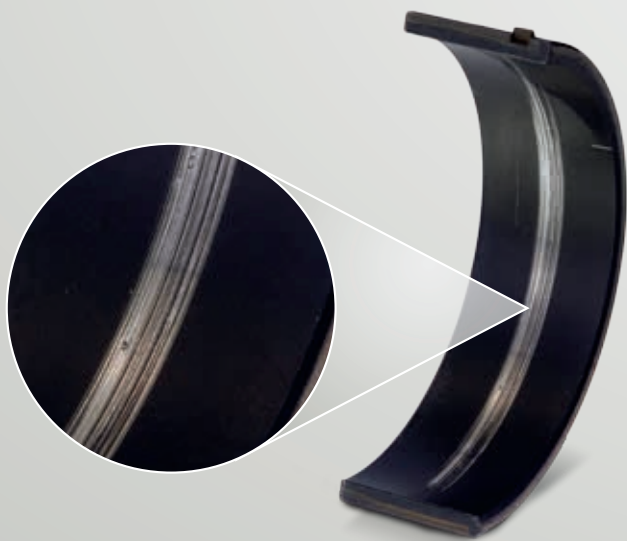
Η αυλάκωση φτάνει μέχρι το στρώμα ορείχαλκου. Υπάρχουν ανοιχτόχρωμα ίχνη φθοράς κοντά στις αυλακώσεις λόγω προεξοχών που έχουν εξομαλυνθεί.

Κάτω κύριο κουζινέτο  
Σύνθετο υλικό χάλυβα-αλουμινίου με επίστρωση πολυμερούς

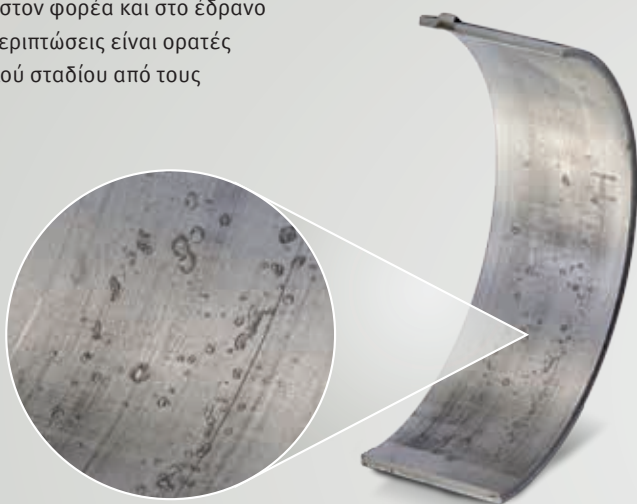
- Χαραγμένη επιφάνεια
- Αποτυπώματα σωματιδίων (περιέχονται ακόμα σωματίδια εν μέρει) γύρω από μια προεξοχή, η οποία είναι ορατή λόγω φθοράς ως ανοιχτόχρωμο γυαλιστερό σημείο
- Συχνά συνοδεύεται από σχηματισμό αυλακώσεων στον φορέα και στο έδρανο
- Σε σοβαρές περιπτώσεις είναι ορατές φθορές αρχικού σταδίου από τους εγκλεισμούς

Κουζινέτο μπιέλας πλευράς καβαλέτου  
Σύνθετο υλικό χάλυβα-αλουμινίου

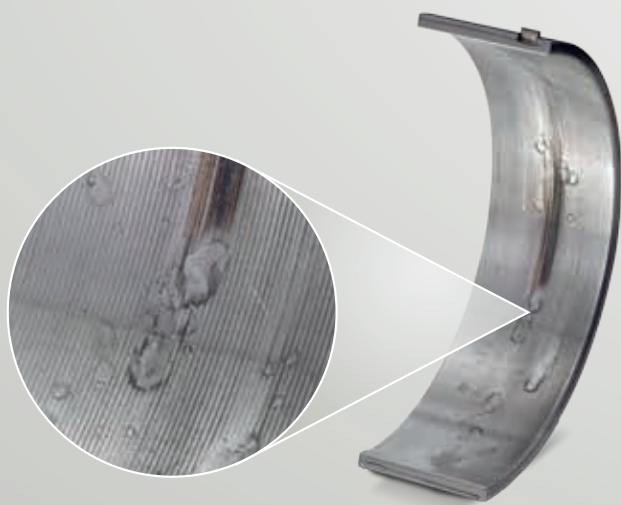
Είναι ορατά μικρά αποτυπώματα  
σωματιδίων και μεμονωμένοι σχηματισμοί  
αυλακώσεων.

Κάτω κύριο κουζινέτο  
Σύνθετο υλικό χάλυβα-αλουμινίου

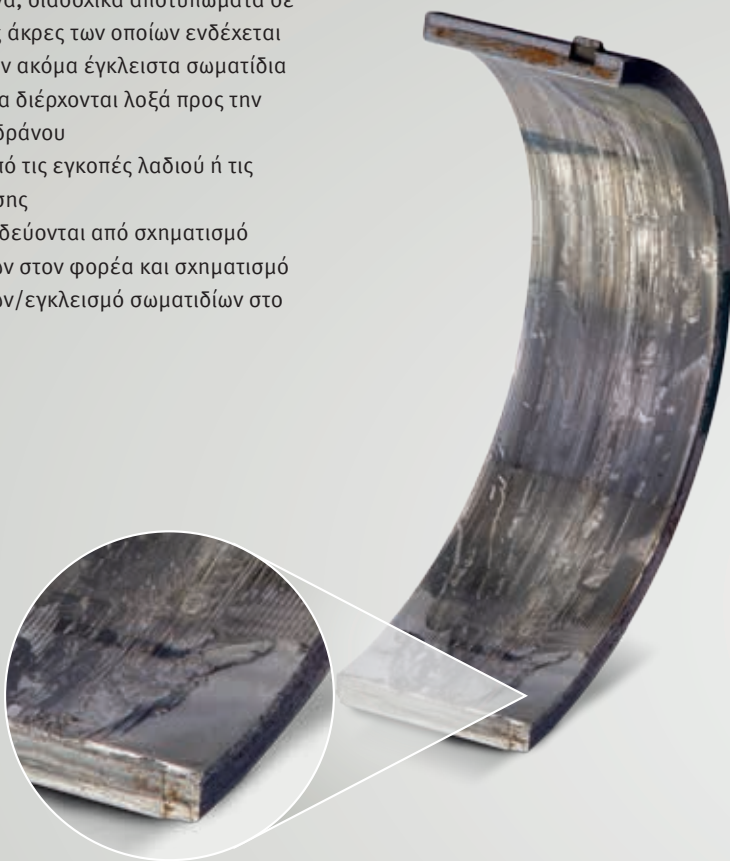
- Μεμονωμένα, διαδοχικά αποτυπώματα σε σειρές, στις άκρες των οποίων ενδέχεται να υπάρχουν ακόμα έγκλειστα σωματίδια
- Κατά κανόνα διέρχονται λοξά προς την ακμή του εδράνου
- Ξεκινούν από τις εγχοπές λαδιού ή τις οπές λίπανσης
- Συχνά συνοδεύονται από σχηματισμό αυλακώσεων στον φορέα και σχηματισμό αυλακώσεων/εγκλεισμό σωματιδίων στο έδρανο

Κάτω κύριο κουζινέτο  
Σύνθετο υλικό χάλυβα-αλουμινίου

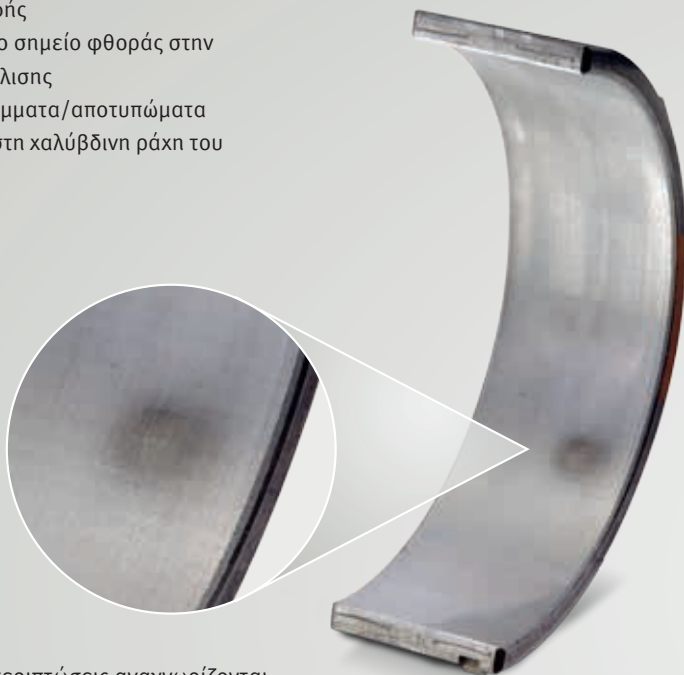
- Τοπικά περιορισμένη απόκλιση της εικόνας επαφής
- Ανοιχτόχρωμο σημείο φθοράς στην επιφάνεια κύλισης
- Συχνά υπολείμματα/αποτυπώματα σωματιδίων στη χαλύβδινη ράχη του εδράνου

- Σε σοβαρές περιπτώσεις αναγνωρίζονται έντονα ίχνη τριβής μείξης σε μορφή φθοράς αρχικού σταδίου και ενδείξεων κόπωσης στην επιφάνεια κύλισης του εδράνου

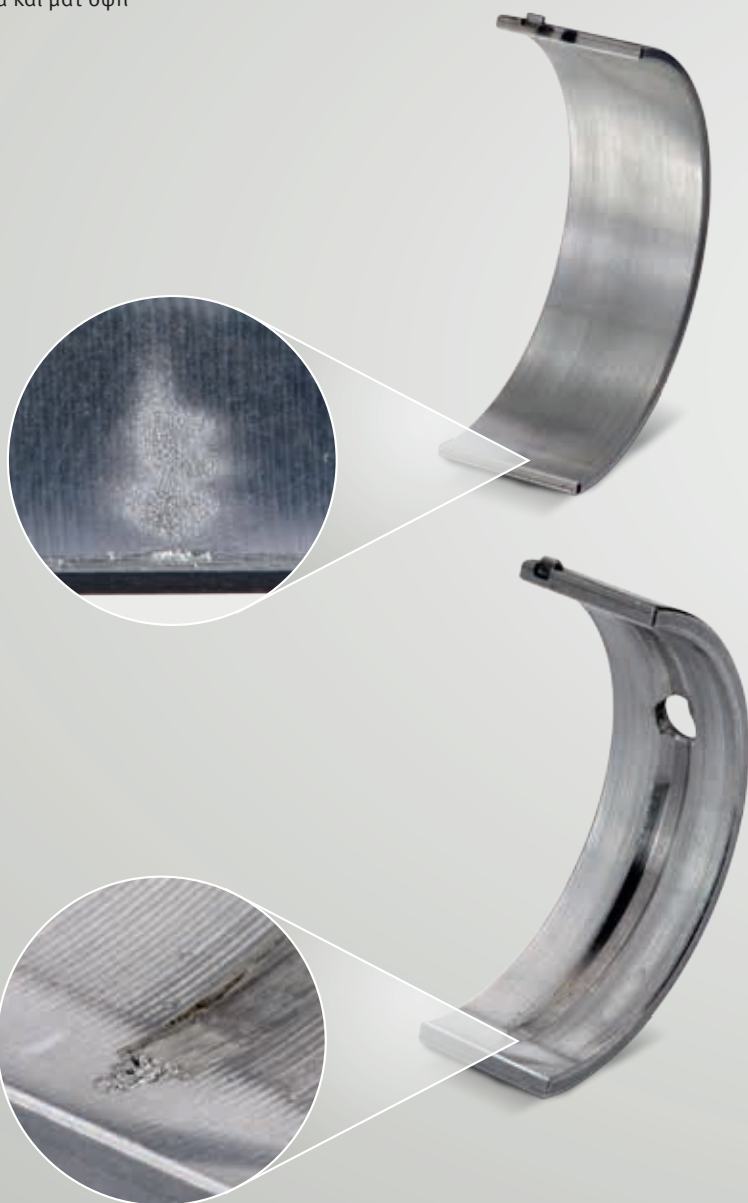
Συνήθως δεν εντοπίζονται σπασίματα υλικού όπως στις παραπάνω αναφερόμενες μορφές, αλλά ματ και ελαφρώς τραχιά σημεία, τα οποία ενδέχεται και αυτά να είναι συνέπεια διάβρωσης ή οξειδωσης.

Κουζινέτο μπιέλας πλευράς καβαλέτου  
Σύνθετο υλικό χάλυβα-αλουμινίου

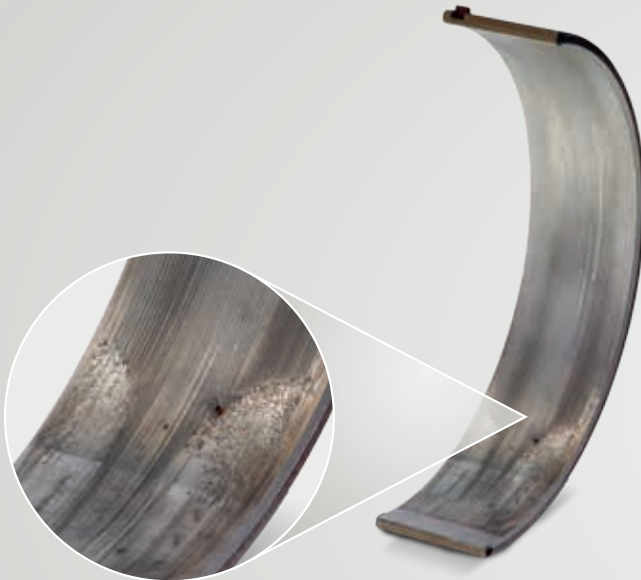
- Συχνά συνοδεύεται από φθορά ακμής και αποχρωματισμούς της επιφάνειας εδράνου

Κουζινέτο μπιέλας πλευράς στελέχους μπιέλας  
Σύνθετο υλικό χάλυβα-ορείχαλκου με επίστρωση καθοδικού ψεκασμού

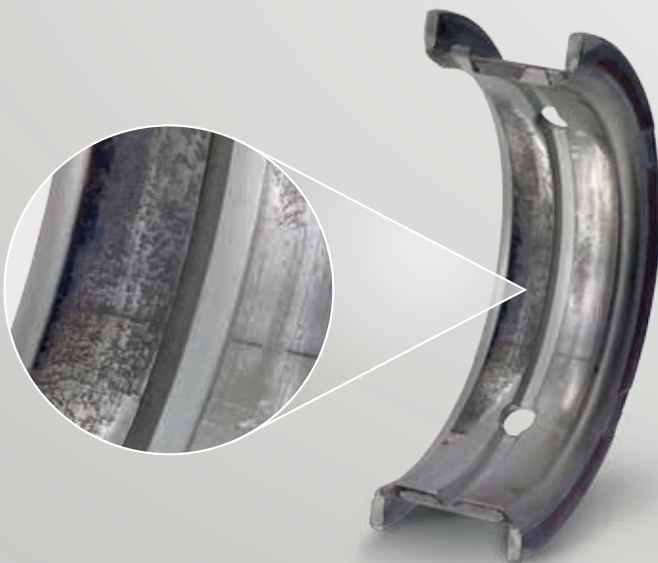
Κύριο κουζινέτο  
Σύνθετο υλικό χάλυβα-μπρούντζου με επίστρωση γαλβανισμού

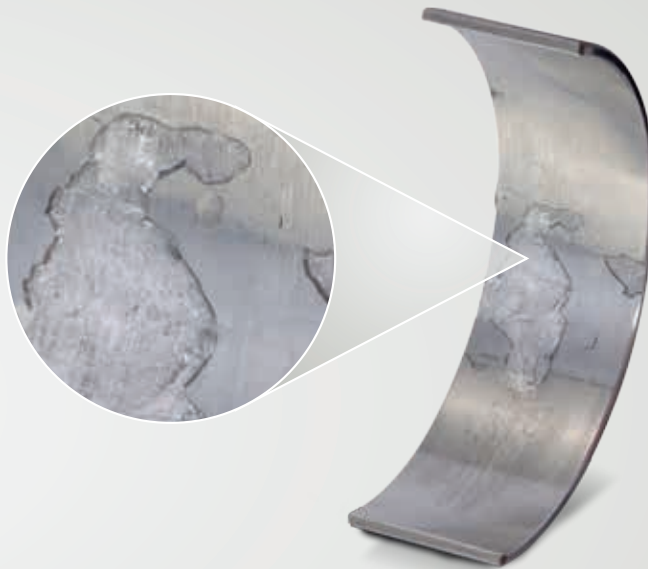
Κουζινέτο μπιέλας πλευράς στελέχους  
μπιέλας  
Σύνθετο υλικό χάλυβα-αλουμινίου

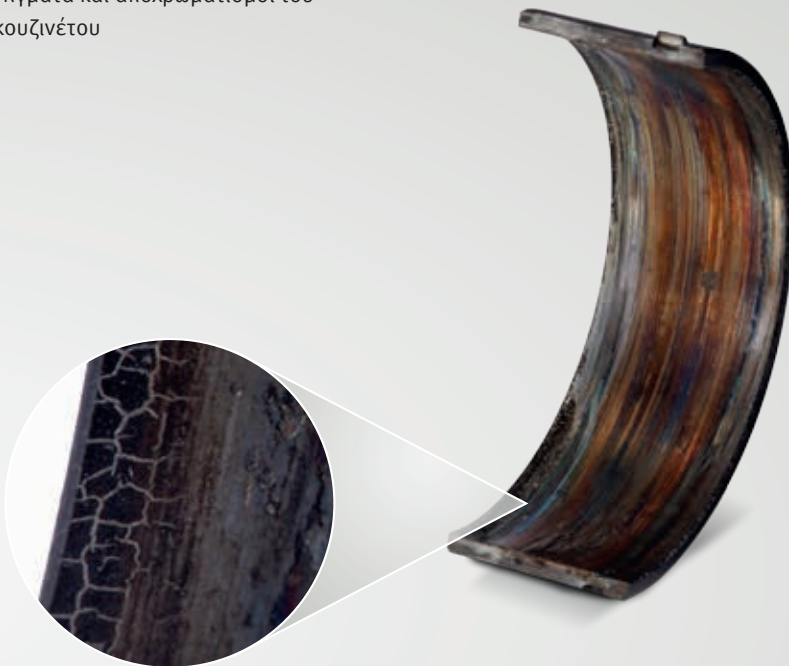
- Ορατές ρωγμές σε μορφή δικτύου
- Τήγματα και αποχρωματισμοί του κουζινέτου

Κουζινέτο μπιέλας πλευράς καβαλέτου και στελέχους μπιέλας  
Σύνθετο υλικό χάλυβα-μπρούντζου με επίστρωση γαλβανισμού

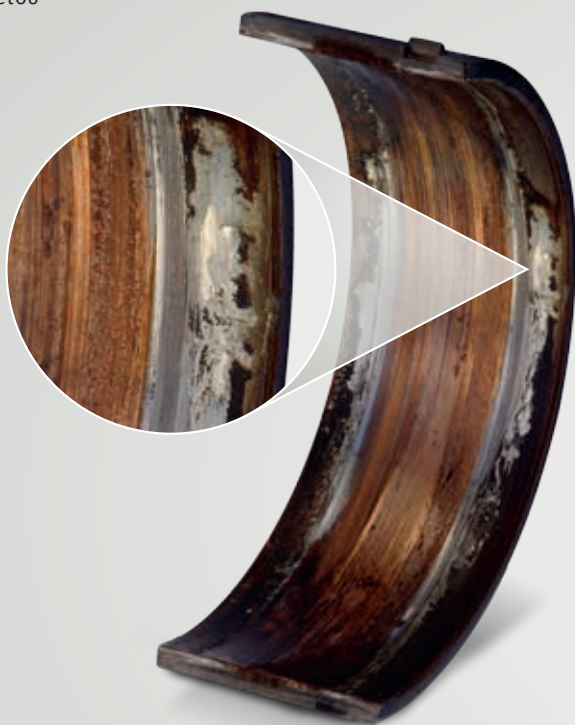
Κουζινέτο μπιέλας πλευράς καβαλέτου  
Σύνθετο υλικό χάλυβα-μπρούντζου με  
επίστρωση γαλβανισμού

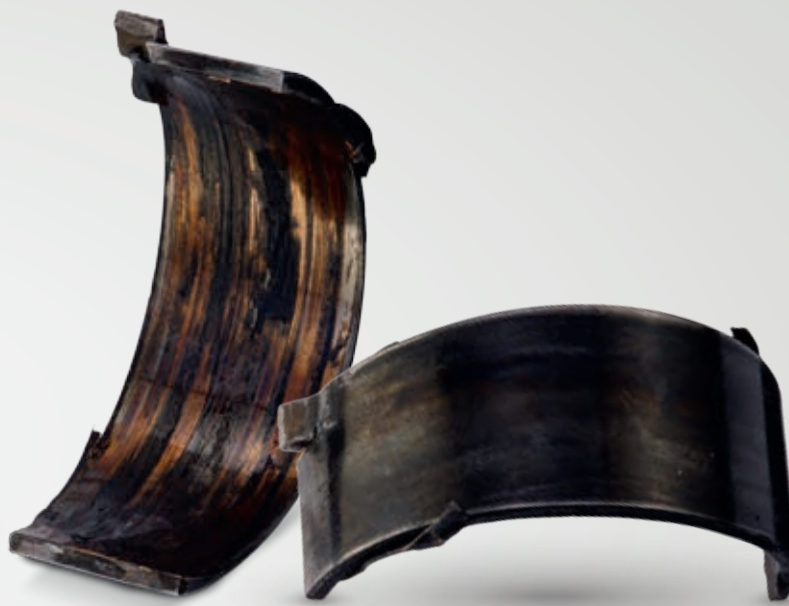
Κουζινέτο μπιέλας πλευράς στελέχους μπιέλας  
Σύνθετο υλικό χάλυβα-μπρούντζου με επίστρωση γαλβανισμού

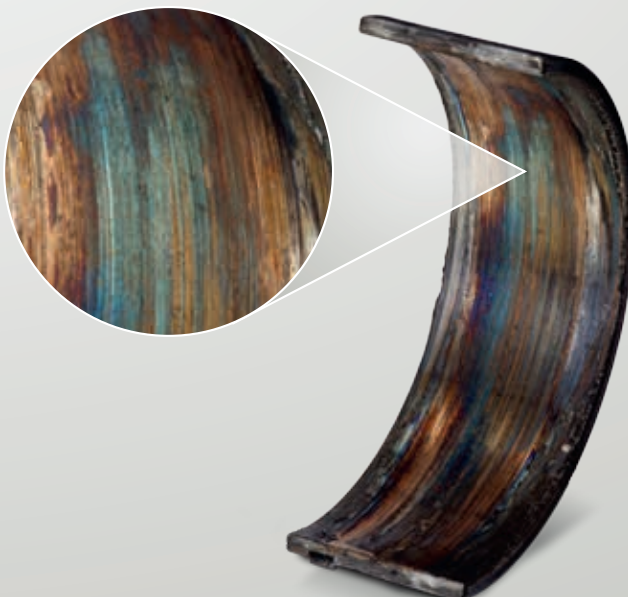
Κουζινέτο μπιέλας πλευράς καβαλέτου  
Σύνθετο υλικό χάλυβα-μπρούντζου με επίστρωση γαλβανισμού

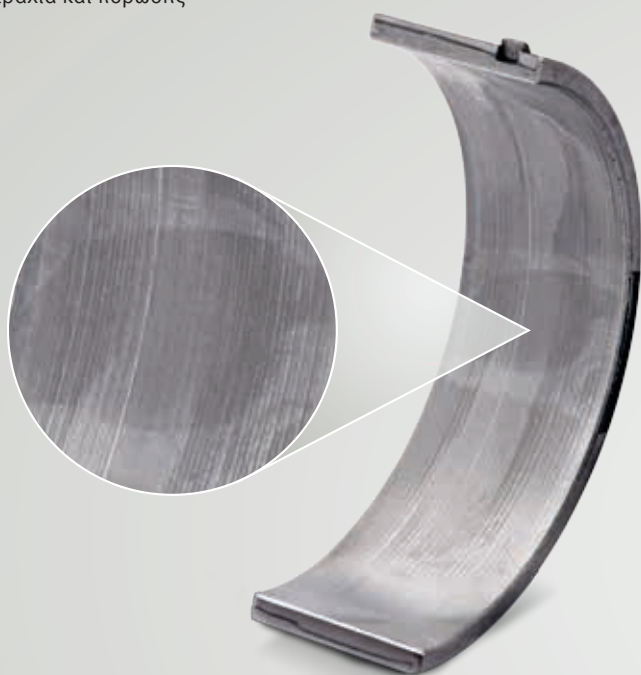
Κάτω κύριο κουζινέτο  
Σύνθετο υλικό χάλυβα-αλουμινίου

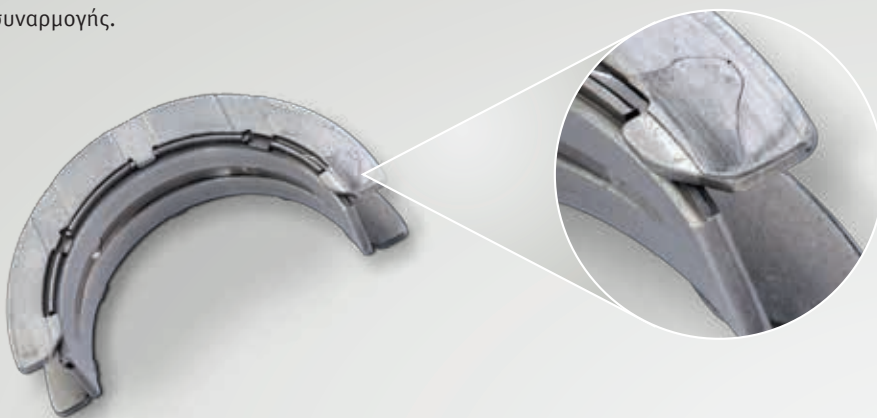
Σπάσιμο του υλικού σε ευρεία επιφάνεια στην εξωτερική ακμή της ροδέλας θρος
