# Ζημιές σε κουζινέτα

1η έκδοση 05.2017  
Αρ. προϊόντος 50 003 859-16

**Σύνταξη:**  
Motorservice, Technical Market Support

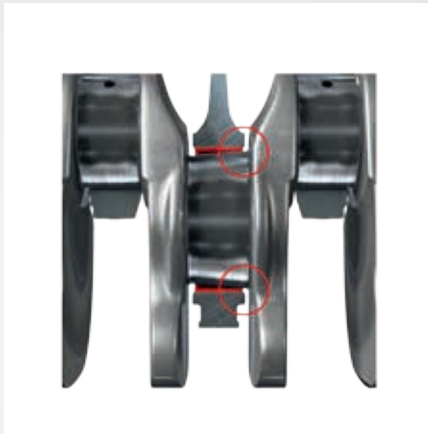
Εικ. 1

- Κωνικά λειασμένος φορέας (Εικ. 1)
- Κωνική οπή εδράνου (Εικ. 2)
- Πολύ μεγάλη ακτίνα κατακόρυφης καμπυλότητας μονόπλευρα (Εικ. 3)
- Κάμψη του στροφαλοφόρου άξονα: Δεν είχε ευθυγραμμιστεί ο στροφαλοφόρος άξονας κατά την τοποθέτηση ή παραμορφώθηκε λόγω μηχανικής καταπόνησης
- Όχι ευθυγραμμισμένη οπή εδράνου εξαιτίας εσφαλμένων ροπών σύσφιγξης των βιδών κατά τη συναρμολόγηση του κινητήρα ή υπερβολικής στρέβλωσης της πύλης κύριου εδράνου λόγω ανάπτυξης θερμοκρασίας κατά τη λειτουργία
- Αξονική μετατόπιση ενός τμήματος του κουζινέτου

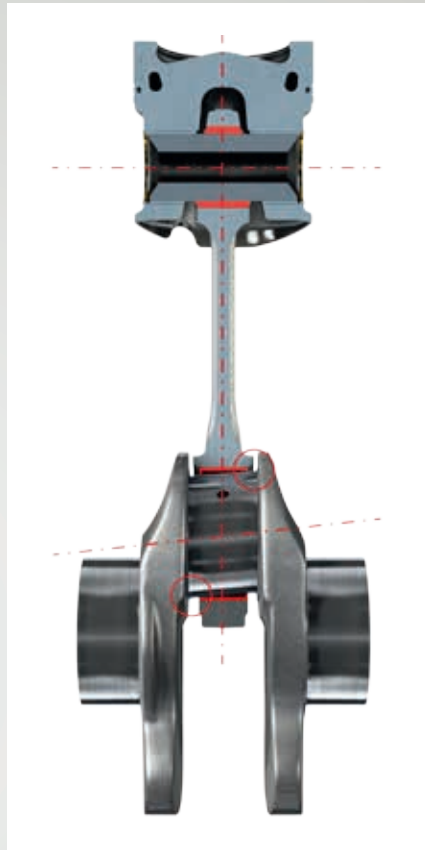
Εικ. 3

- Σφάλμα ευθυγράμμισης του φορέα ή του περιβλήματος (Εικ. 3)
- Ελαττωματικές ακτίνες κατακόρυφης καμπυλότητας του άξονα
- "Ασταθής κίνηση" της μπιέλας (κυρτωμένη ή στρεβλωμένη) (Εικ. 4)
- Παραμόρφωση του στροφαλοθαλάμου

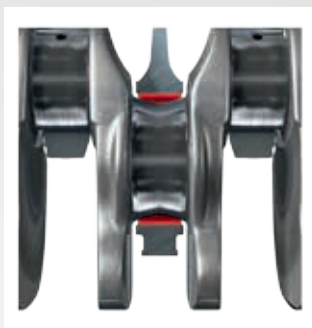
Εικ. 1

- Κοίλη μορφή φορέα (Εικ. 1)
- Κοίλη οπή εδράνου (Εικ. 2)
- Πολύ μεγάλη ακτίνα κατακόρυφης καμπυλότητας μεταξύ φορέα άξονα και παρειών στροφαλοφόρου (Εικ. 3)
- Πολύ μεγάλη αξονική ανοχή, "ασταθής κίνηση" της μπιέλας
- Λοξά λειασμένοι φορέας (Εικ. 4)

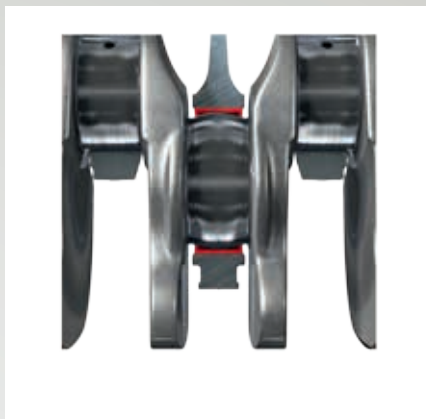
Εικ. 1

- Πολύ έντονα κοίλη μορφή φορέα (Εικ. 1)
- Κοίλη οπή εδράνου (Εικ. 2)
- Έλλειψη λιπαντικού

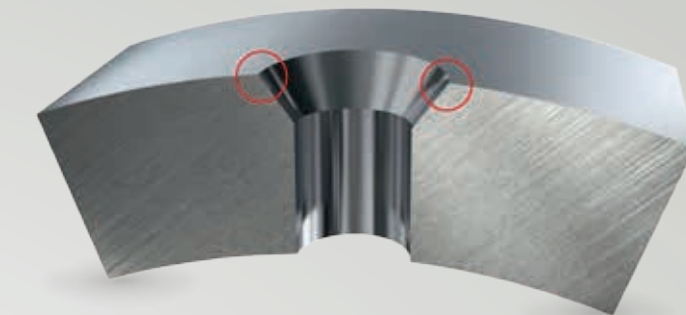
Εικ. 1

- Απουσιάζουν ή μη επαρκές στρογγύλεμα της οπής λαδιού (Εικ. 1)
- Ο δυσμενής συνδυασμός υλικών εδράνου και φορέα οδηγεί σε περιορισμένη φθορά του φορέα στην περιοχή της εγκοπής λαδιού (Εικ. 2)

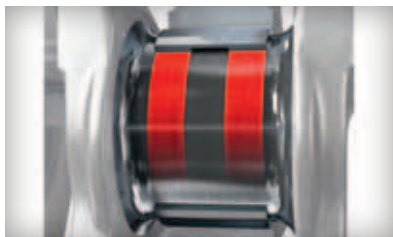
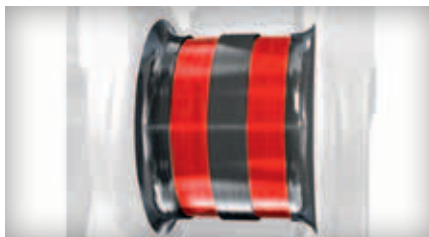
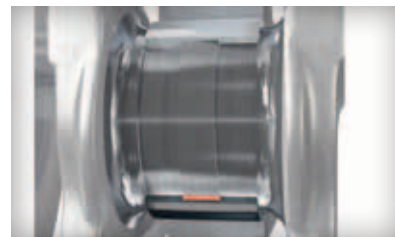
Εικ. 2

(1) Στην περιοχή της εγκοπής λαδιού στο επάνω κύριο κουζινέτο δεν προκύπτει καμία μεταλλική επαφή. Η φθορά του φορέα είναι μικρότερη από εκείνη στις περιοχές που βρίσκονται σε επαφή με την επιφάνεια του εδράνου.

(2) Λόγω της μικρότερης φθοράς του φορέα στην περιοχή της εγκοπής λαδιού δημιουργείται μια ελάχιστη προβολή (η παρουσίαση εδώ γίνεται με κάποια υπερβολή για καλύτερη κατανόηση).

(3) Στο κάτω κύριο έδρανο, το οποίο δεν διαθέτει καμία εγκοπή λαδιού, η προβολή αυτή προκαλείται από αυξημένη φθορά στο κέντρο του εδράνου. Αυτό προκαλεί την τυπική εικόνα φθοράς σε μορφή χτενιού.

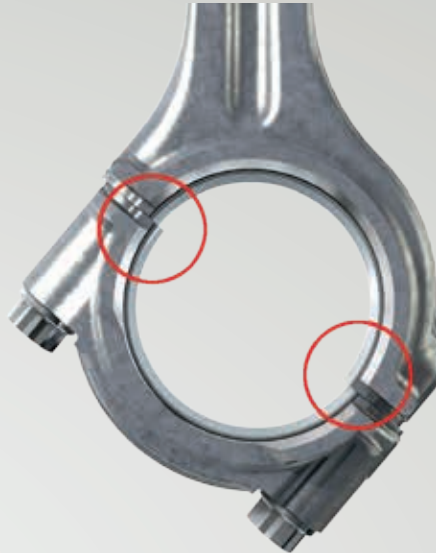
- Λάθος τοποθετημένο καβαλέτο
- Τοποθετημένο καβαλέτο περιστρεμμένο κατά 180 μοίρες
- Χρήση ακατάλληλου εργαλείου ή λάθος βιδών συναρμογής
- Λάθος σειρά σύσφιγξης ή λάθος ροπή σύσφιγξης των βιδών

Το έδρανο πρέπει να αντικατασταθεί και οι αιτίες πρέπει να εξαλειφθούν, διότι το έδρανο δεν έχει σχεδιαστεί για να φέρει φορτία σε αυτήν την περιοχή.

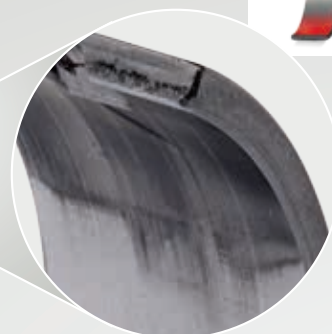
Κάτω κύριο κουζινέτο  
Σύνθετο υλικό χάλυβα-αλουμινίου

Αναγνωρίζεται η έντονη εμφάνιση ιχνών φθοράς αμφίπλευρα στην περιοχή των διαχωριστικών επιφανειών. Η κορυφή/ περιοχή κύριου φορτίου του κουζινέτου είναι συγκρόνως εμφανώς λιγότερο φθαρμένη.

Αν τα κουζινέτα φέρουν φορτίο σε αυτήν την περιοχή, υπάρχει σοβαρό σφάλμα. Η εικόνα εμφάνισης ενδέχεται να προκλήθηκε από πολύ οβάλ βασική οπή. Η ανοχή εδράνου σε αυτήν την περίπτωση είναι πολύ μικρή στην περιοχή της επιμέρους επιφάνειας και επομένως το

- Έλεγχος της επιβάρυνσης στην οπή εδράνου
- Έλεγχος βασικής οπής: Η διάσταση, η κυκλικότητα, η κυλινδρικότητα και η επιφάνεια πρέπει να βρίσκονται εντός των καθορισμένων ανοχών – ενδεχομένως συμπληρωματική εργασία στα μεταχειρισμένα μέρη πριν από τη νέα τοποθέτηση
- Εκτέλεση της σύσφιγξης βιδών σύμφωνα με τις ροπές σύσφιγξης και τη σειρά σύσφιγξης βάσει των στοιχείων του κατασκευαστή

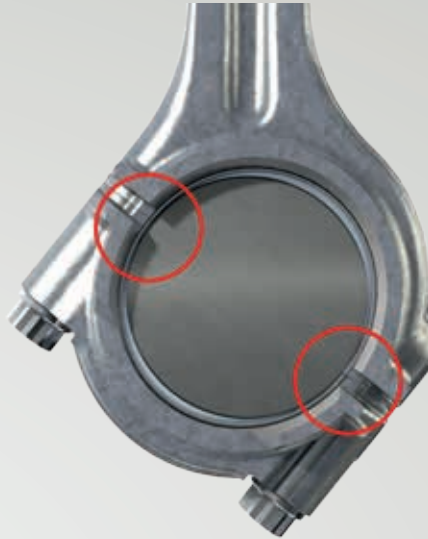
- Οβάλ παραμόρφωση της οπής εδράνου λόγω θερμικής ή μηχανικής επιβάρυνσης
- Μπιέλα με οβάλ μάτι μπιέλας: Η μπιέλα που χρησιμοποιείται ήδη επανατοποθετήθηκε χωρίς την απαραίτητη μετακατεργασία
- Λάθος σύσφιγξη βιδών κατά τη διάτρηση της βασικής οπής

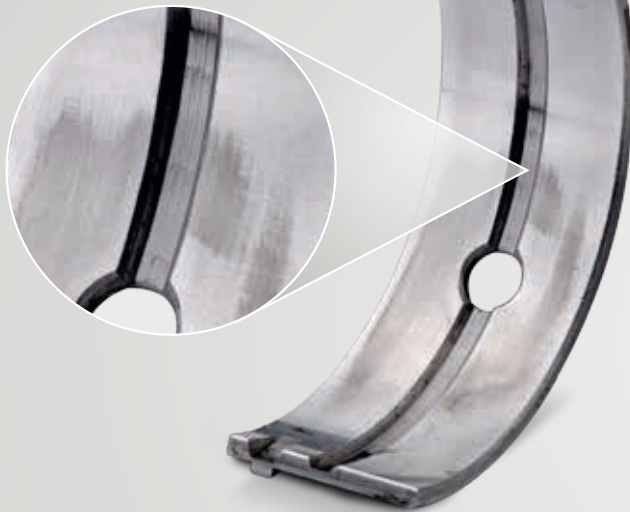
Επάνω κύριο κουζινέτο  
Σύνθετο υλικό χάλυβα-αλουμινίου

Αναγνωρίζονται ίχνη φθοράς στην περιοχή της κορυφής σε μορφή φθοράς προσαρμογής-ρονταρίσματος. Στο υπόλοιπο μέρος της επιφάνειας κύλισης του εδράνου δεν είναι ορατά ίχνη λειτουργίας.

Η εικόνα εμφάνισης προκαλείται εξαιτίας μιας εγκάρσιας οβάλ βασικής οπής. Η ανοχή εδράνου σε αυτήν την περίπτωση είναι πολύ μικρή στην κορυφή και επομένως το φιλμ λίπανσης δεν είναι εντελώς σταθερό, γεγονός που προκαλεί τριβή μείξης κατά περιοχές.

- Έλεγχος της σωστής βασικής οπής της πύλης εδράνου: Διάσταση, κυκλικότητα, κυλινδρικότητα, επιφάνεια
- Εκτέλεση της σύσφιγξης βιδών σύμφωνα με τις ροπές σύσφιγξης και τη σειρά σύσφιγξης βάσει των στοιχείων του κατασκευαστή
- Έλεγχος της επιβάρυνσης στην μπιέλα

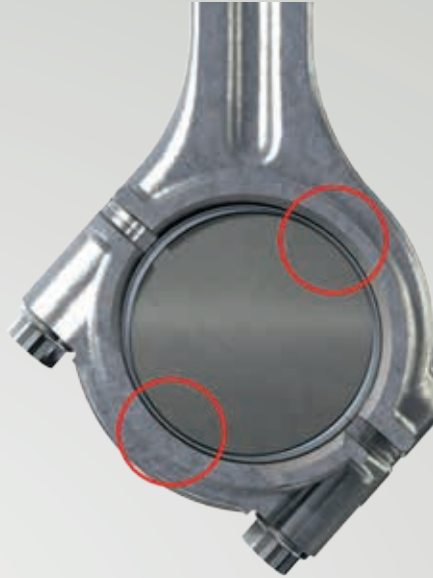
- Τοποθέτηση της μπιέλας ή των επιφανειών συναρμογής περιβλήματος
- Λάθος σύσφιγξη βιδών κατά τη διάτρηση της βασικής οπής
- Υπερβολική επιβάρυνση πίεσης της μπιέλας

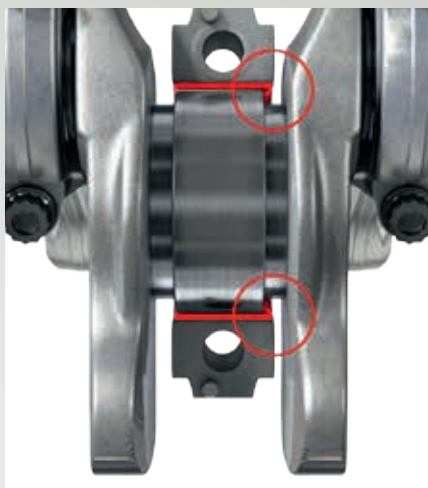
Εικ. 1

Λόγω μονόπλευρης (Εικ. 1) ή αμφίπλευρης (Εικ. 2) αξονικής προβολής του κουζινέτου υπάρχουν λεπτές λωρίδες χωρίς φθορά στις ακμές εδράνου, οι οποίες δεν παρουσιάζουν κάποια τυπική φθορά προσαρμογής-ρονταρίσματος. Σε αυτές τις περιοχές δεν προκύπτει ποτέ μεταλλική επαφή ανεξάρτητα από τον αριθμό στροφών του φορέα.

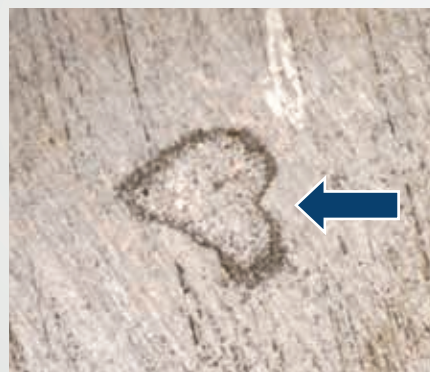
Εικόνα ράχης εδράνου

Αναγνωρίζεται μια εμφανής απόκλιση της εικόνας επαφής καθώς και σημειακή φθορά στην επιφάνεια κύλισης. Υπάρχει σημείο πίεσης στη ράχη εδράνου λόγω σωματιδίων.

Λόγω ρύπων ή υπολειμμάτων λαδιού (άνθρακας λαδιού) στη ράχη εδράνου υπάρχουν εντοπισμένα αποτυπώματα, τα οποία μπορούν να αναγνωριστούν στην επιφάνεια κύλισης του εδράνου. Στο εσωτερικό σημείο του εδράνου η φθορά είναι μεγαλύτερη λόγω της πίεσης συγκριτικά με την υπόλοιπη περιοχή του εδράνου. Αναγνωρίζεται κυρίως από μια εμφανή ανοιχτόχρωμη γυαλιστερή απόκλιση του ίχνους επαφής. Ανάλογα με την έκταση των σημείων πίεσης οι συνέπειες μπορεί να είναι φθορά αρχικού σταδίου και τελικού σταδίου καθώς και ζημιές λόγω κόπωσης.

Αν μπορεί να χρησιμοποιηθεί περαιτέρω το έδρανο εξαρτάται από την πρόοδο της φθοράς στο στρώμα κύλισης. Μόλις εμφανιστούν φθορές αρχικού σταδίου ή σημάδια κόπωσης, όπως ρωγμές ή σπασίματα στην περιοχή του σημείου πίεσης, το έδρανο θα πρέπει να αντικατασταθεί, διαφορετικά υπάρχει κίνδυνος για ολική ζημιά. Το σπασμένο υλικό ενδέχεται να προκαλέσει επακόλουθες ζημιές στο ίδιο ή σε κάποιο γειτονικό έδρανο.

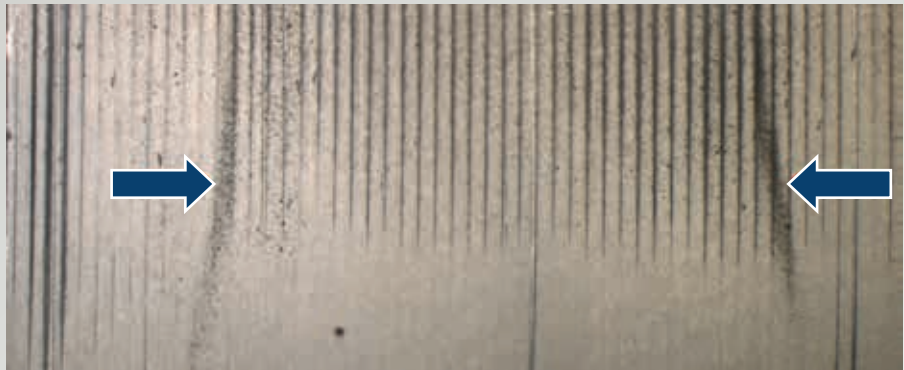
- Ήπιος σχηματισμός αυλακώσεων στην κατεύθυνση της ροής λαδιού
- Τραχιά όψη και ρήγματα στο στρώμα κύλισης/στρώμα ολίσθησης

Η διάβρωση είναι μια μορφή διαβρωτικής αφαίρεσης υλικού που προκαλείται από τις δυνάμεις ροής του λαδιού. Αυτή η επίδραση υποστηρίζεται από μικρά σωματίδια στο λάδι, όπως π.χ. υπολείμματα καύσης ή απόξεση. Η διάβρωση είναι συχνά συνέπεια της σπηλαιώσης, διότι σε αυτήν την περίπτωση αποκολλώνται σωματίδια από το υλικό και εισχωρούν στο σύστημα λιπαντικού.

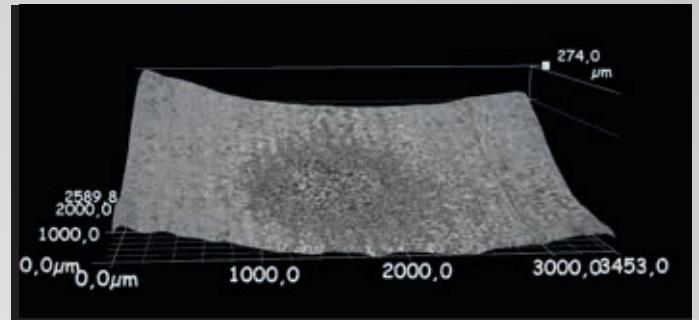
Μέτρηση 3D – Σπνλαίωση

Τα πλήγματα πίεσης που υπάρχουν λόγω της κατάρρευσης φυσαλίδων αερίου και ατμού κοντά στην επιφάνεια εδράνου προκαλούν σπασίματα του υλικού (βλέπε κεφάλαιο: "Διάβρωση και σπνλαίωση – Εισαγωγή"). Η σπνλαίωση συνοδεύεται συνήθως από διάβρωση και οξείδωση και ενδέχεται να οδηγήσει σε μικρό σχηματισμό αυλακώσεων στα ίδια ή σε γειτονικά έδρανα.

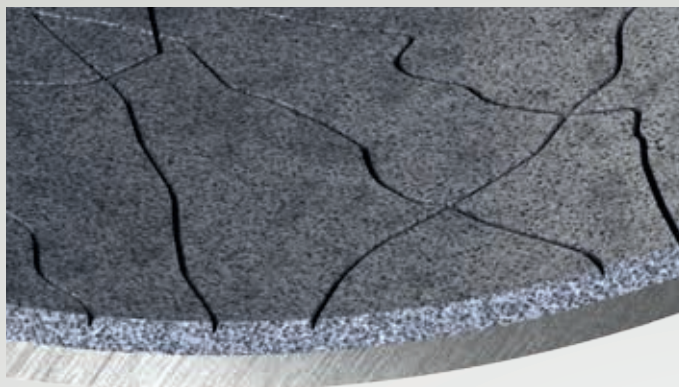
Εικ. 1

Αν ξεπεραστεί τοπικά η αντοχή του υλικού, τότε προκαλείται κόπωση. Δημιουργούνται οι πρώτες απαρχές ρωγμών που αναπτύσσονται περαιτέρω ως συνέπεια της επίδρασης εγχοπής (Εικ. 1), και σχηματίζουν ένα δίκτυο ρωγμών (Εικ. 2). Στην πορεία προξενούνται σπασίματα (Εικ. 3) στο μέταλλο του εδράνου. Το δίκτυο ρωγμών και τα σπασίματα μειώνουν την ανθεκτικότητα του εδράνου, γεγονός που ενδέχεται να οδηγήσει σε μόνιμη θραύση σε περίπτωση επιβάρυνσης. Το κουζινέτο χάνει έπειτα τη λειτουργικότητά του και υφίσταται ολική ζημιά.

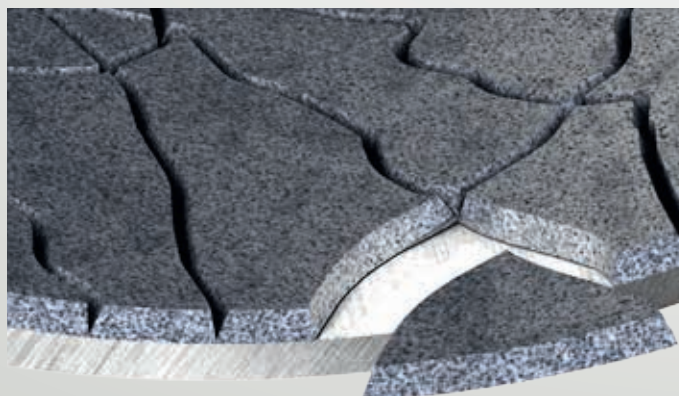
Εικ. 3

Λόγω των σπασιμάτων του υλικού εισχωρούν σωματίδια στο σύστημα λιπαντικού. Ενδέχεται να προκληθεί σχηματισμός αυλακώσεων ή εγκλεισμός σωματιδίων στα ίδια ή σε γειτονικά κουζινέτα. Επίσης, ενδέχεται να προκληθεί φθορά αρχικού σταδίου και τελικού σταδίου στα ίδια ή σε γειτονικά έδρανα.

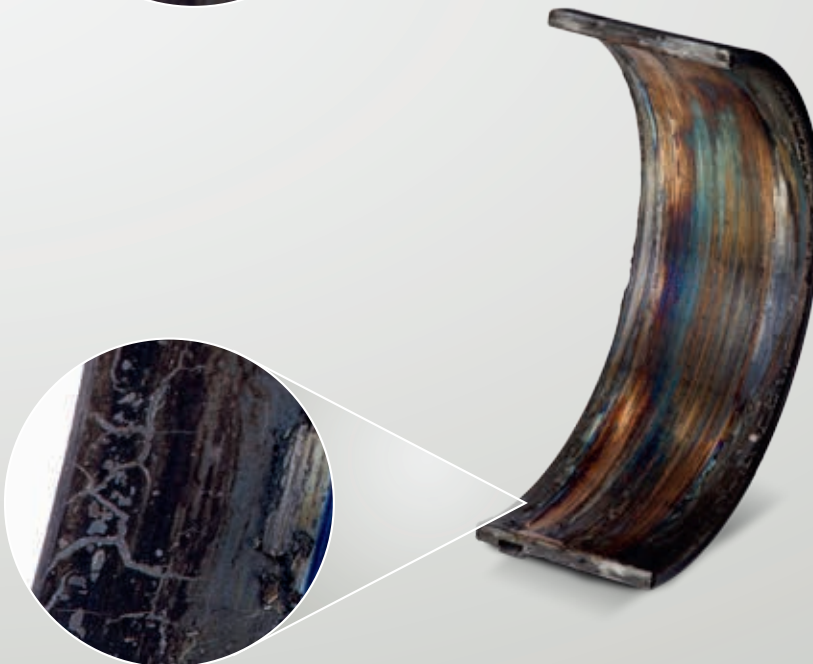
Κουζινέτο μπιέλας πλευράς καβαλέτου και στελέχους μπιέλας  
Σύνθετο υλικό χάλυβα-μπρούντζου με επίστρωση γαλβανισμού

Στο στρώμα κύλισης των κουζινέτων με φθορά τελικού σταδίου είναι εμφανώς ορατοί αποχρωματισμοί και τήγματα. Ο σχηματισμός ρωγμών αναγνωρίζεται κυρίως στην περιοχή των ακμών.

Για πιθανές αιτίες και βοήθεια  
βλέπε κεφάλαιο "7.1 Εισαγωγή"

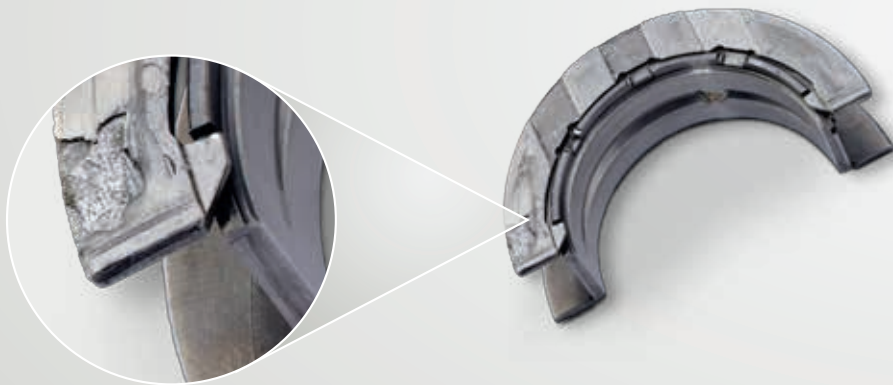
Σπάσιμο του υλικού σε ευρεία επιφάνεια στην εξωτερική ακμή της ροδέλας θρος

- Η αξονική ανοχή είναι πολύ μικρή και έτσι συμπιέζεται η ροδέλα θρος έναντι του μέρους ολίσθησης
- Πολύ υψηλή αξονική επιβάρυνση
- Διαρκής αξονική επιβάρυνση
- Πολύ τραχιά παρειά του άξονα

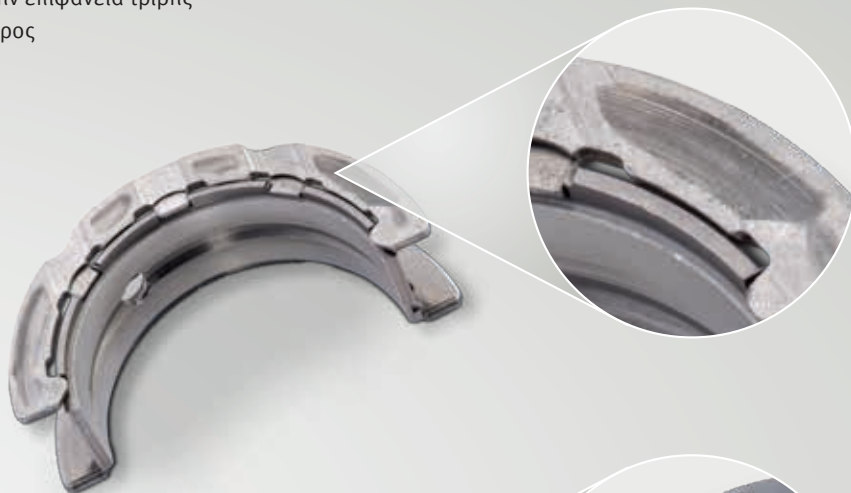
**Φθορά ολίσθησης:**

Ορατά ίχνη επαφής στην επιφάνεια τριβής κύλισης της ροδέλας θρος

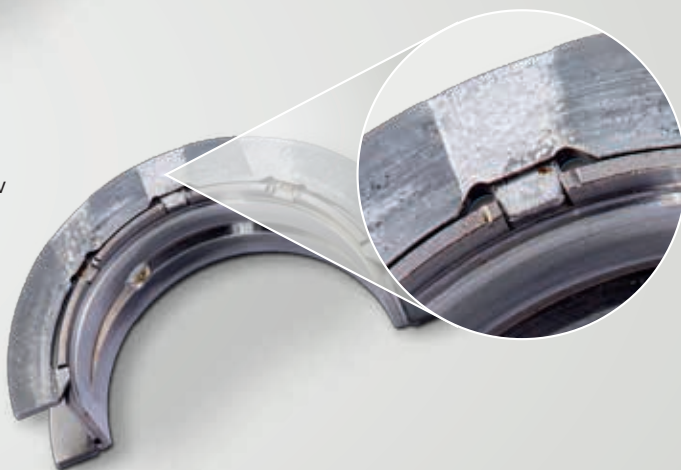
**Προχωρημένη φθορά ολίσθησης:**

Μετατόπιση και αποκόλληση υλικού, δεν υπάρχουν σχεδόν καθόλου εγχοπές λίπανσης

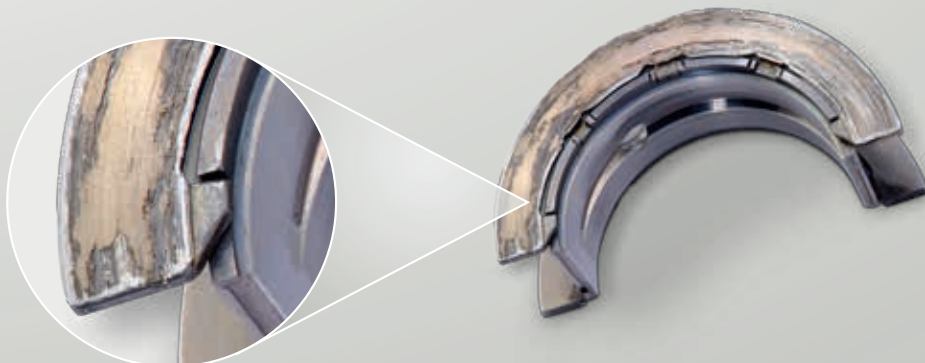
**Φθορά τελικού σταδίου:**

Αποφλοιωμένες περιοχές υλικού, έντονος σχηματισμός αυλακώσεων, οι εγχοπές λίπανσης δεν είναι πλέον ορατές
